カードルの保安全管理及び充填作業時の事故防止について（注意喚起）

(別紙) 川崎市内の圧縮水素ガス充填所で発生した人身事故について

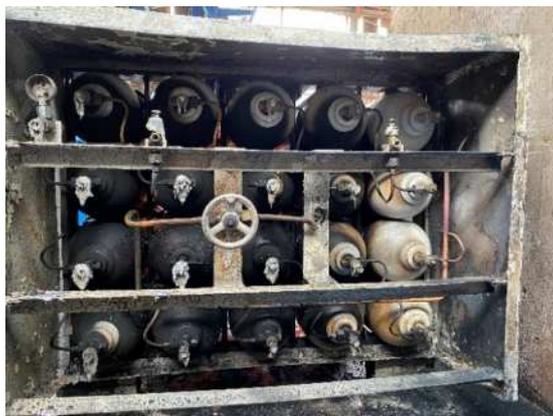
同充填所は、同年4月26日、当該カードルの集合配管部（充填口付近）に、開閉などの繰り返しによると思われる疲労破断があることに気づき、充填せずに容器所有者に返却。容器所有者は、破断した部分の修理を実施したが適切な修理方法ではなく、また、修理後に耐圧・気密等の検査を行わなかった。集合配管部の健全性が確認されぬまま5月15日に再び充填したことにより、水素の急激な噴出及び噴出帯電が発生したことにより水素爆発が発生したと推定される。

事故を起こしたカードル（前面）

- (1) カードルの容器所有者は、カードルの集合配管部（充填口を含む）に繰り返し応力がかからない構造に変更する。
- (2) カードルの集合配管部を含めて高圧ガス保安法、容器保安規則の附属品の検査と同様の検査を実施し、定期的に健全性を確認する。
- (3) カードル等へ充填する事業者は、カードルへ充填する前に、必ずカードルの健全性を確認する。
- (4) 漏えいを知覚した場合は、「緊急停止ボタンを押す。」といった操作手順書などを従事する者への教育及び訓練を定期的実施する。

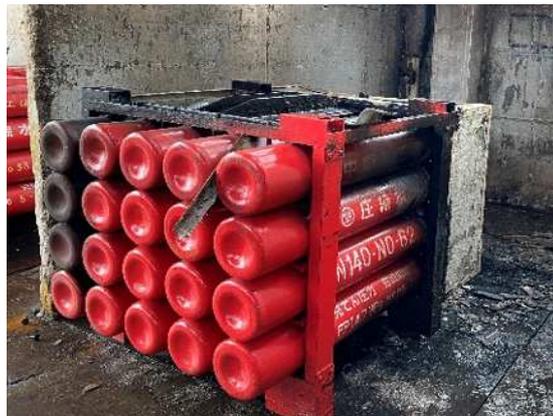
事故を起こしたカードル（背面）

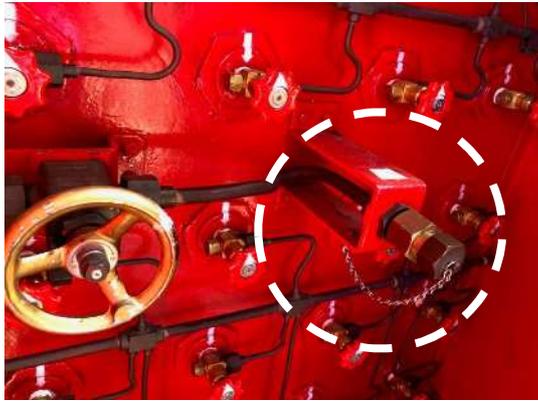
応力がかからない構造のカードル

なお、カードルのガス充填口には、必要に応じてサポートを設けるなど配管に応力がかかり難い構造とすることを推奨する。

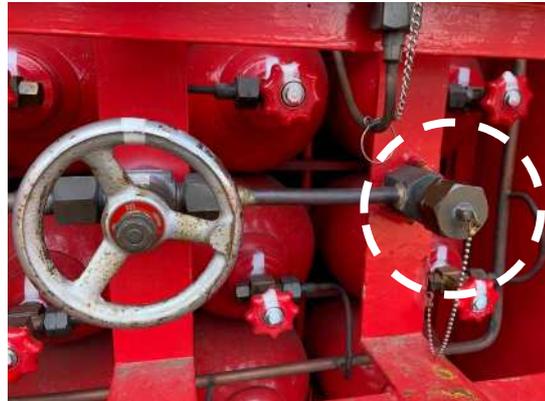
さて、別紙記載のとおり、本年5月15日に川崎市内の高圧ガス製造事業所において、水素ガスカードルの充填作業中に、カードル内の充填口とバルブの間の連結管において、繰り返し応力による疲労と推定される破断により水素ガスの漏えい、爆発が発生し、充填作業員1名が負傷する人身事故となりました。

今回の事故発生カードルと同タイプ
(○印内の銅管付け根部分が破断)
